沈阳市益达无损检测有限公司
工业探伤用密封放射源、X射线装置建设项目

竣工环境保护验收监测报告表

二〇一九年八月

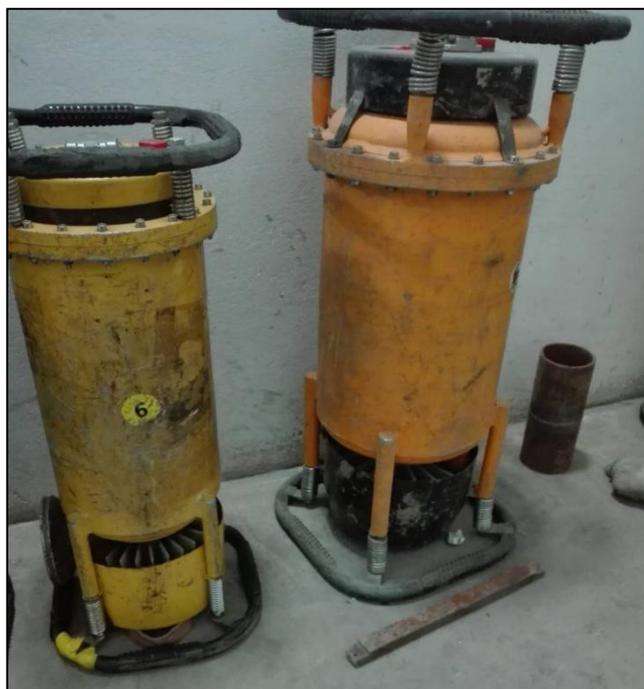
图 1 X 射线探伤机

X 射线探伤机，见图 1；

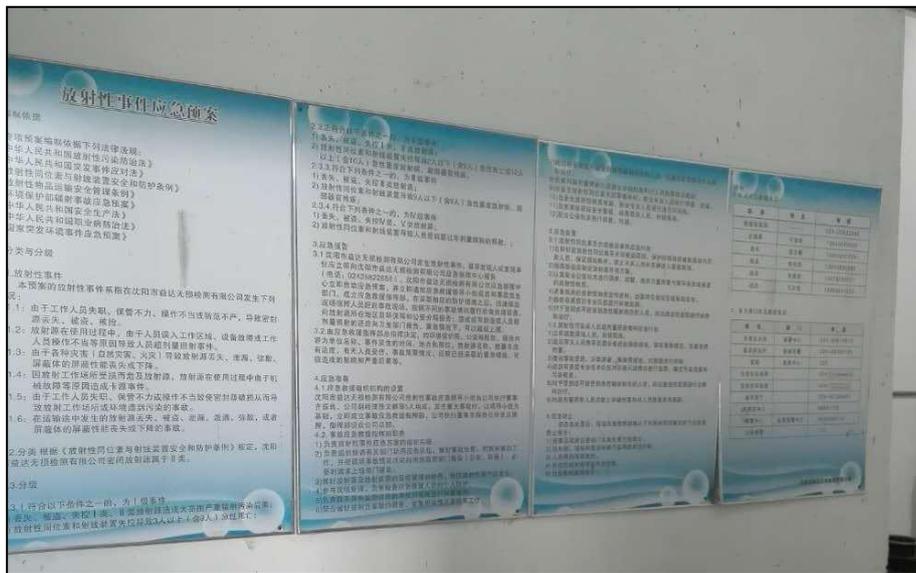
图2 辐射安全规章制度

建设单位成立了辐射安全防护领导小组，负责该项目辐射安全管理工作。制定了岗位职责，明确了责任分工。组织编制了《辐射事故应急预案》，已签订《辐射工作安全责任书》等相关辐射防护管理制度，以确保安全，防止辐射事故的发生。各项规章制度均在操作间内上墙，见图2。

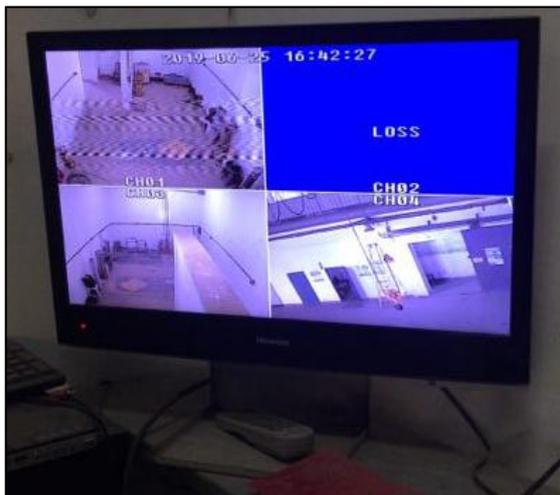
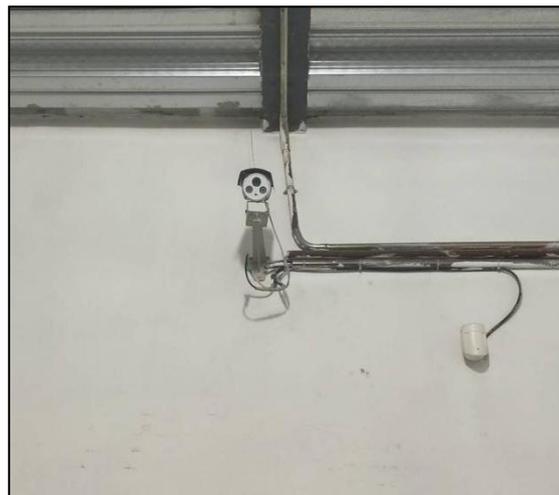
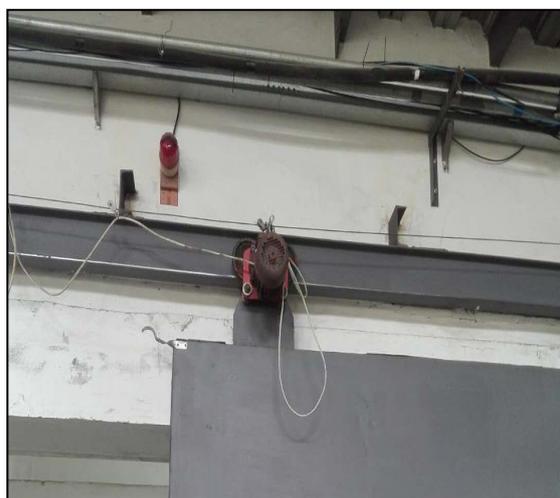
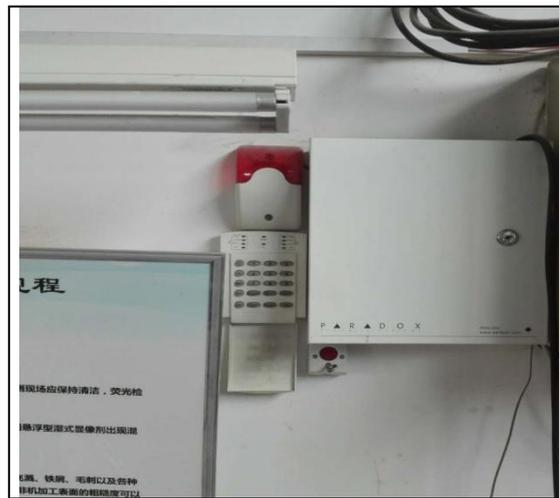
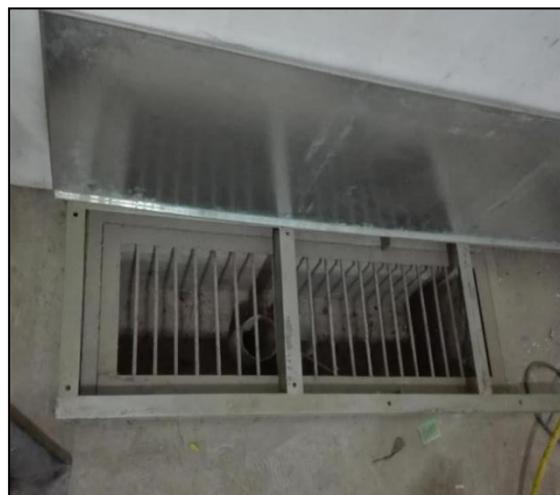
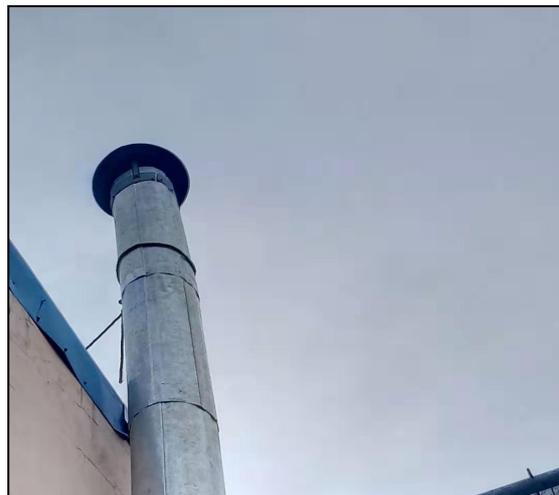
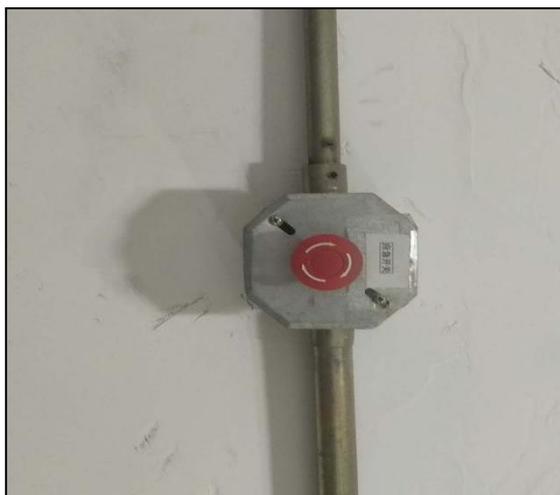
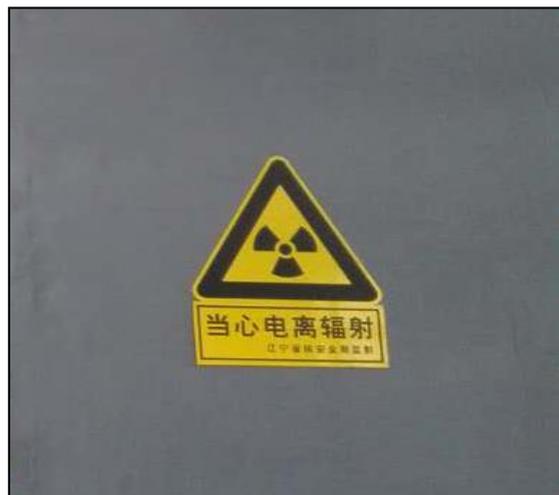
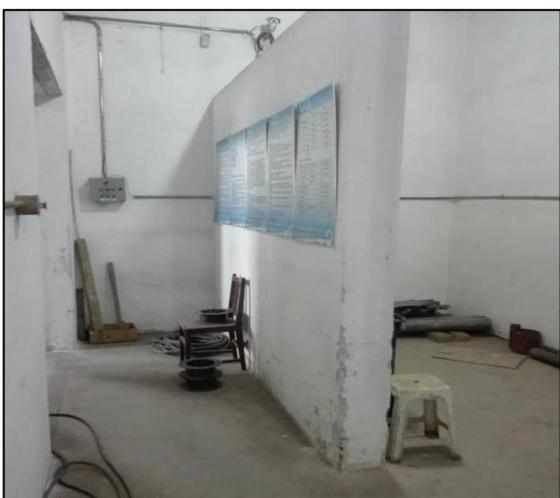
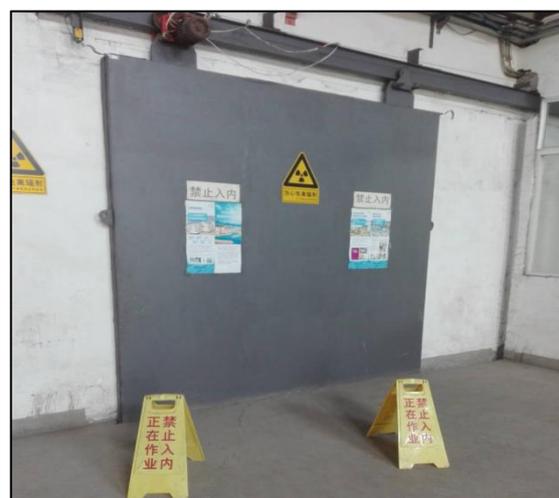
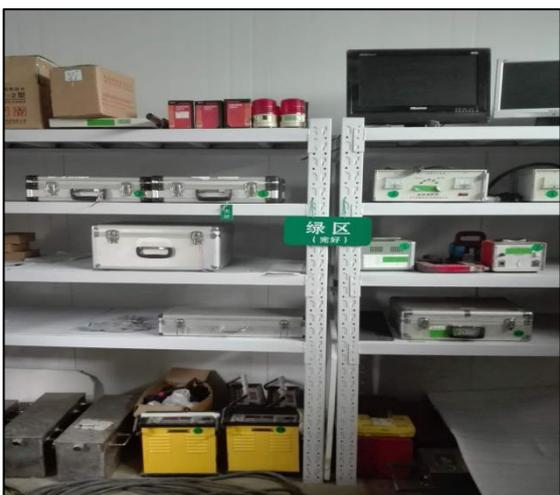
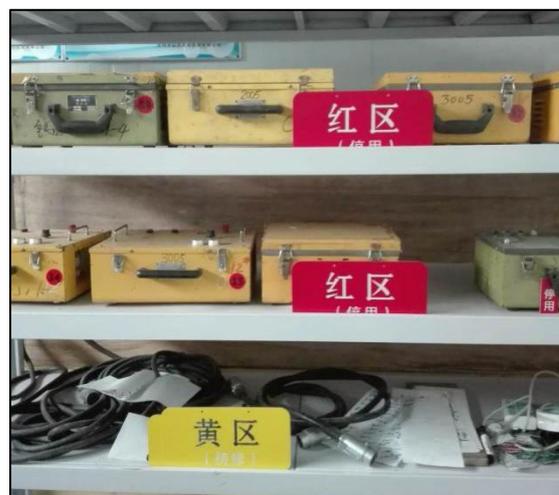
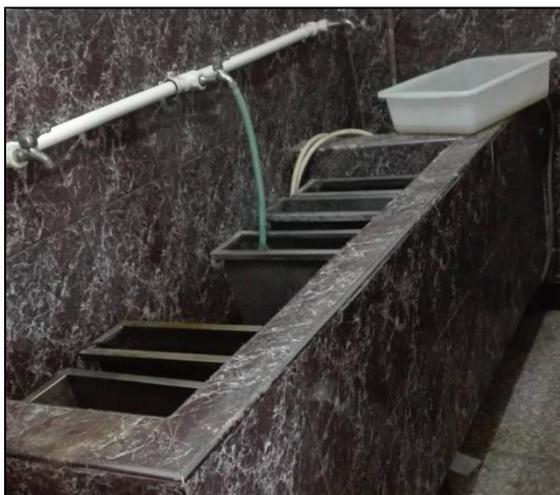
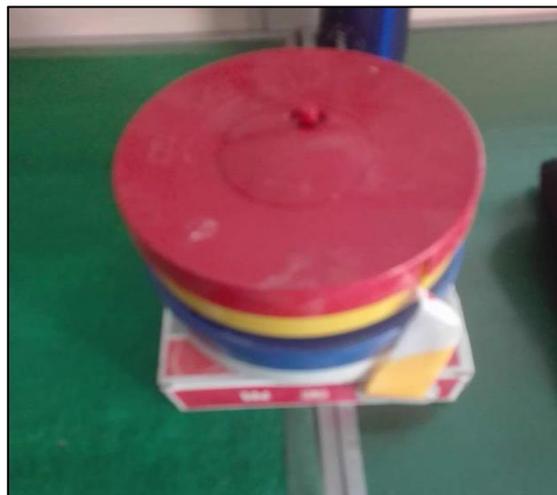
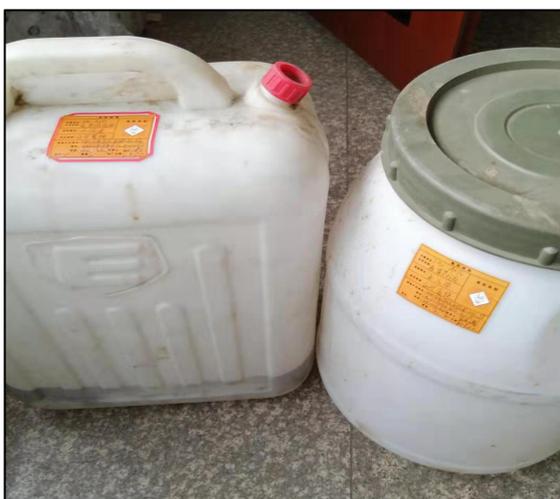
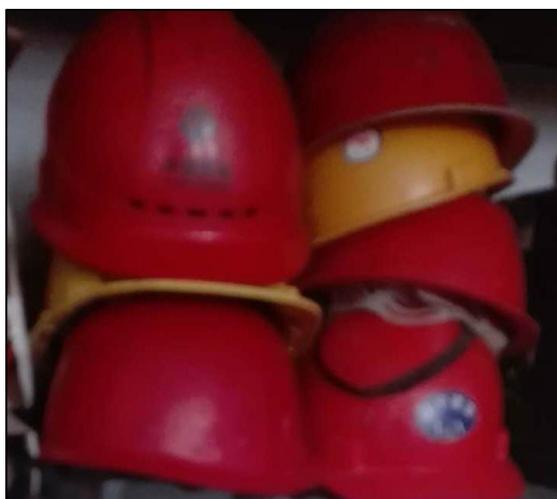
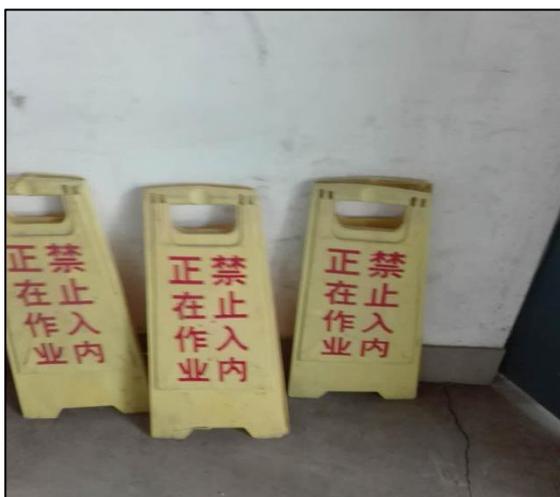
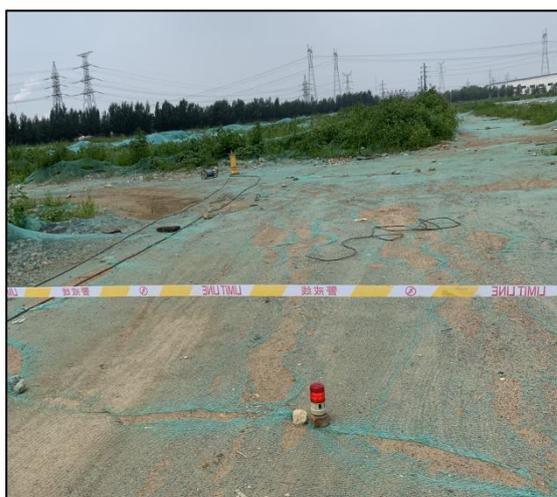
经现场验收调查，本项目落实了辐射安全防护措施的管理要求，探伤室的主体防护墙、防护门已按环评要求进行修改设计和施工建设，设置安装了工件进出门，并配有门机联锁装置、工作状态指示灯及报警装置。探伤工作场所周围设置了“当心电离辐射”警示标志。室内安装监控系统、防盗报警系统、配备防水、防火装置，并设置了急停开关，设备齐全且正常运行。

公司进行野外探伤作业时，将工作场所划分为控制区和监督区。在其边界悬挂清晰可见的“禁止进入放射性工作场所”、“当心电离辐射”警示标识，严格管控各类人员。

本项目辐射安全防护设施见图3~20。

4、探伤室按环评要求设置安装了工件进出门，并配有门机联锁装置、工作状态指示灯及报警装置。探伤工作场所周围设置了“当心电离辐射”警示标志。探伤室内安装有监控系统、通风系统、报警设施，并设置了急停开关，设备齐全且正常运行。

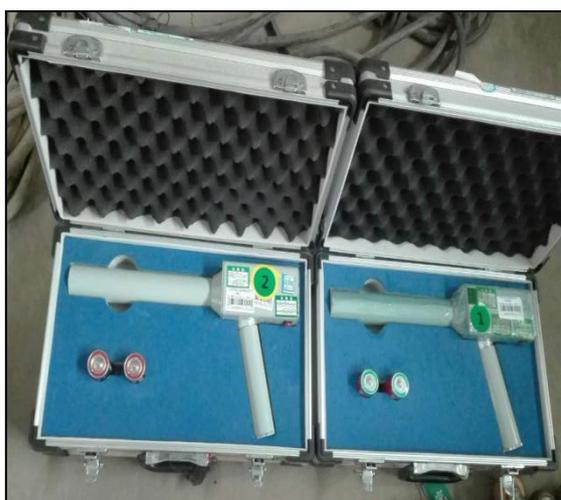
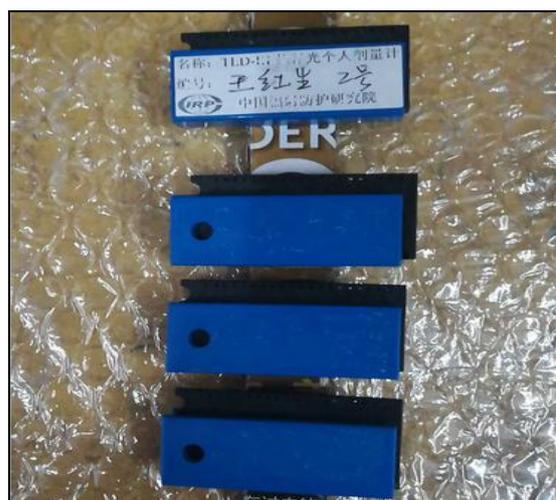
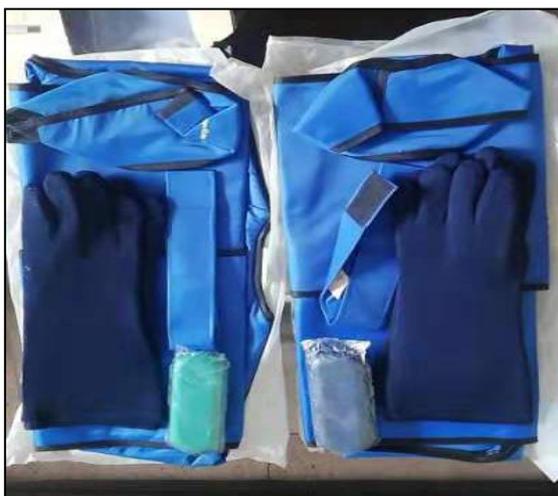
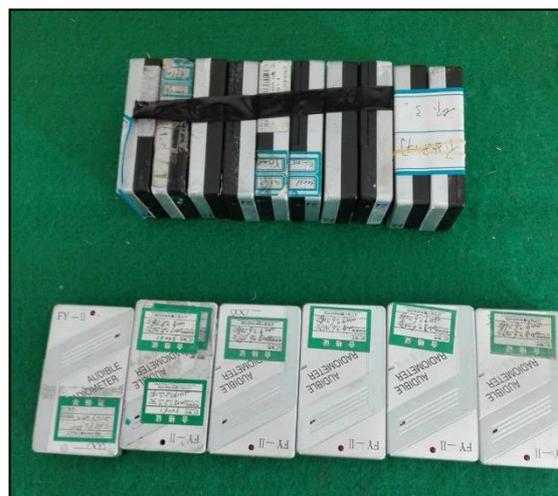
该项目配有 X-γ辐射监测仪、个人剂量报警仪，为辐射工作人员配备了个人剂量计。监测仪器及辐射防护用品配置清单见表 8-1，图 21~24。

5、为辐射工作人员配备了 X- γ 辐射监测仪、个人剂量报警仪，及辐射防护用品，个人剂量计按季度送至有资质单位进行了监测。辐射工作人员已进行了职业健康检查，经培训后取得了培训合格证书，持证上岗。

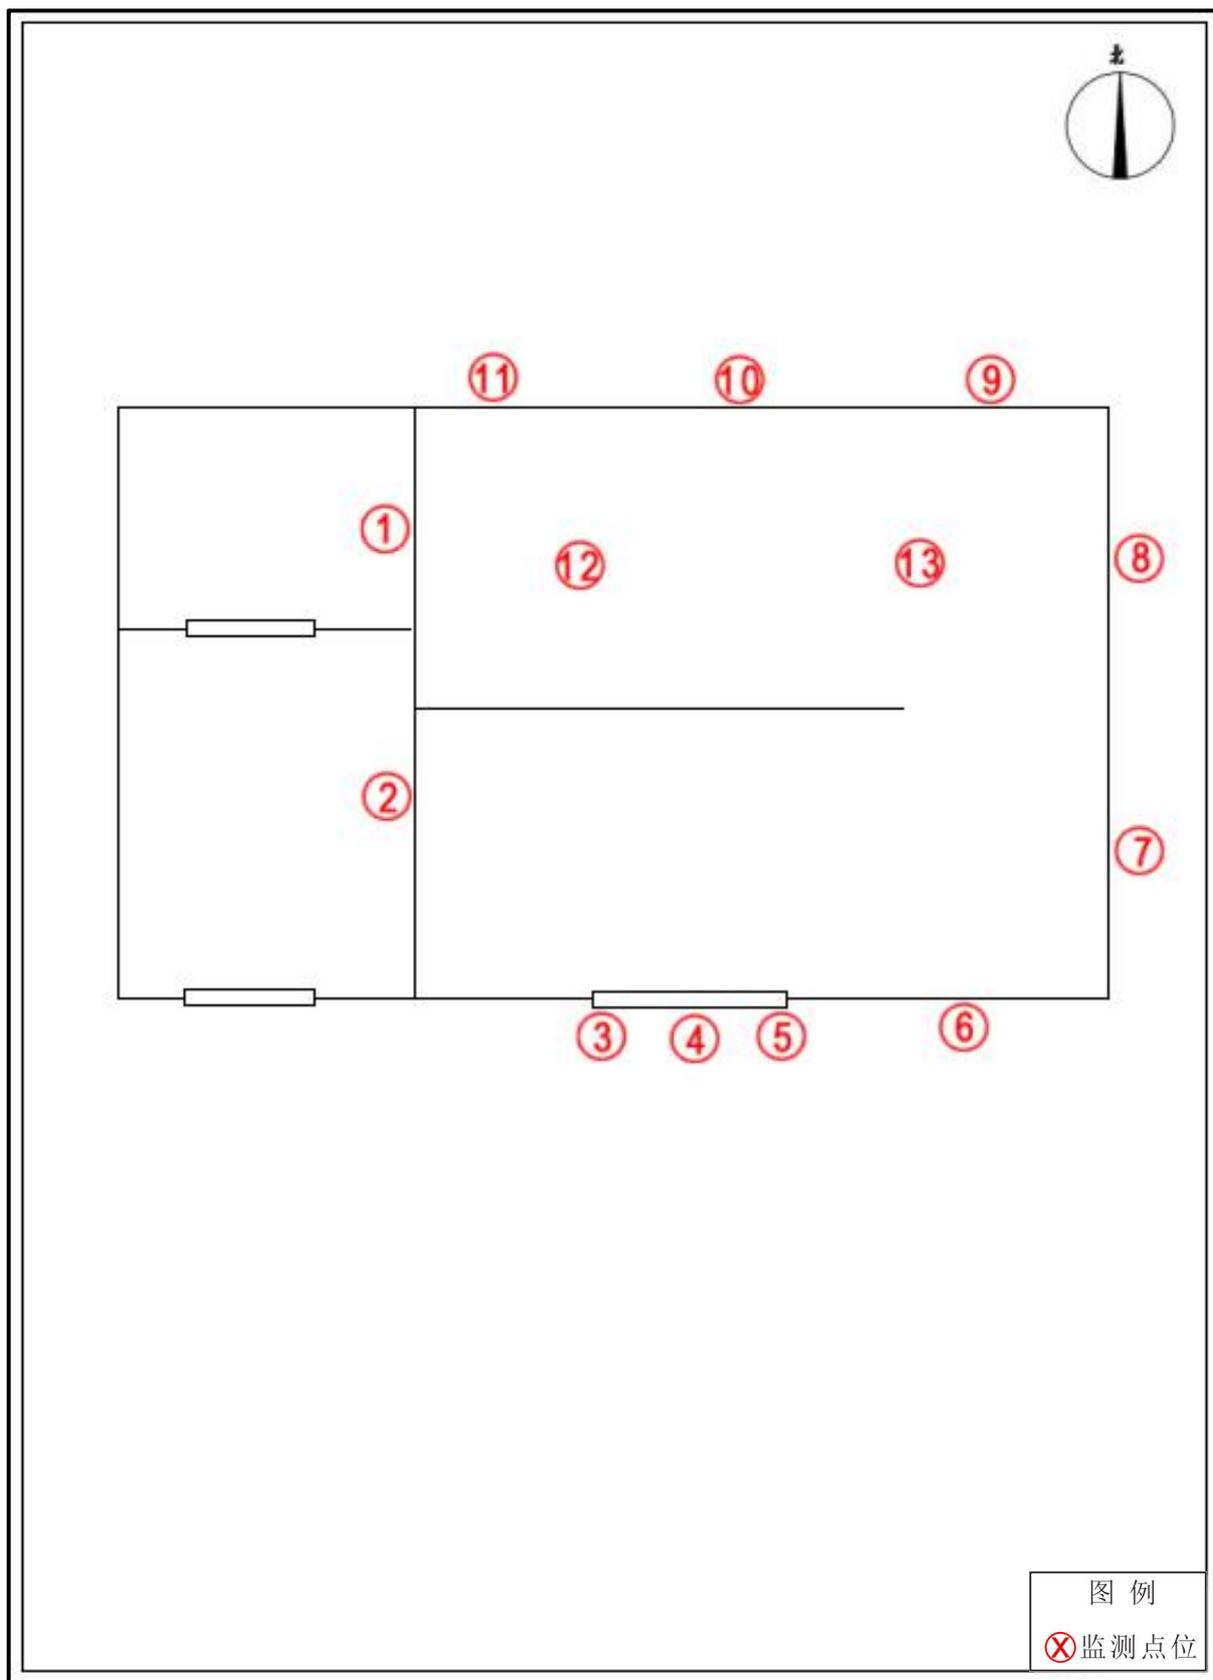
附图三 探伤室工作场所监测布点图

探伤室工作场所监测布点原则，对防护墙、防护门、工作人员操作位等位置进行布点。

探伤室工作场所监测布点图，见附图三；

根据监测结果可知，X射线探伤机在验收工况下，探伤室工作场所四周屏蔽墙 30cm 处 X-γ辐射空气吸收剂量率监测结果均符合《工业 X 射线探伤放射防护要求》

(GBZ 117-2015)的要求,且开关机监测结果基本一致,均在沈阳地区本底水平范围内,探伤室辐射防护效果良好,无射线泄露,未对辐射工作场所造成影响。

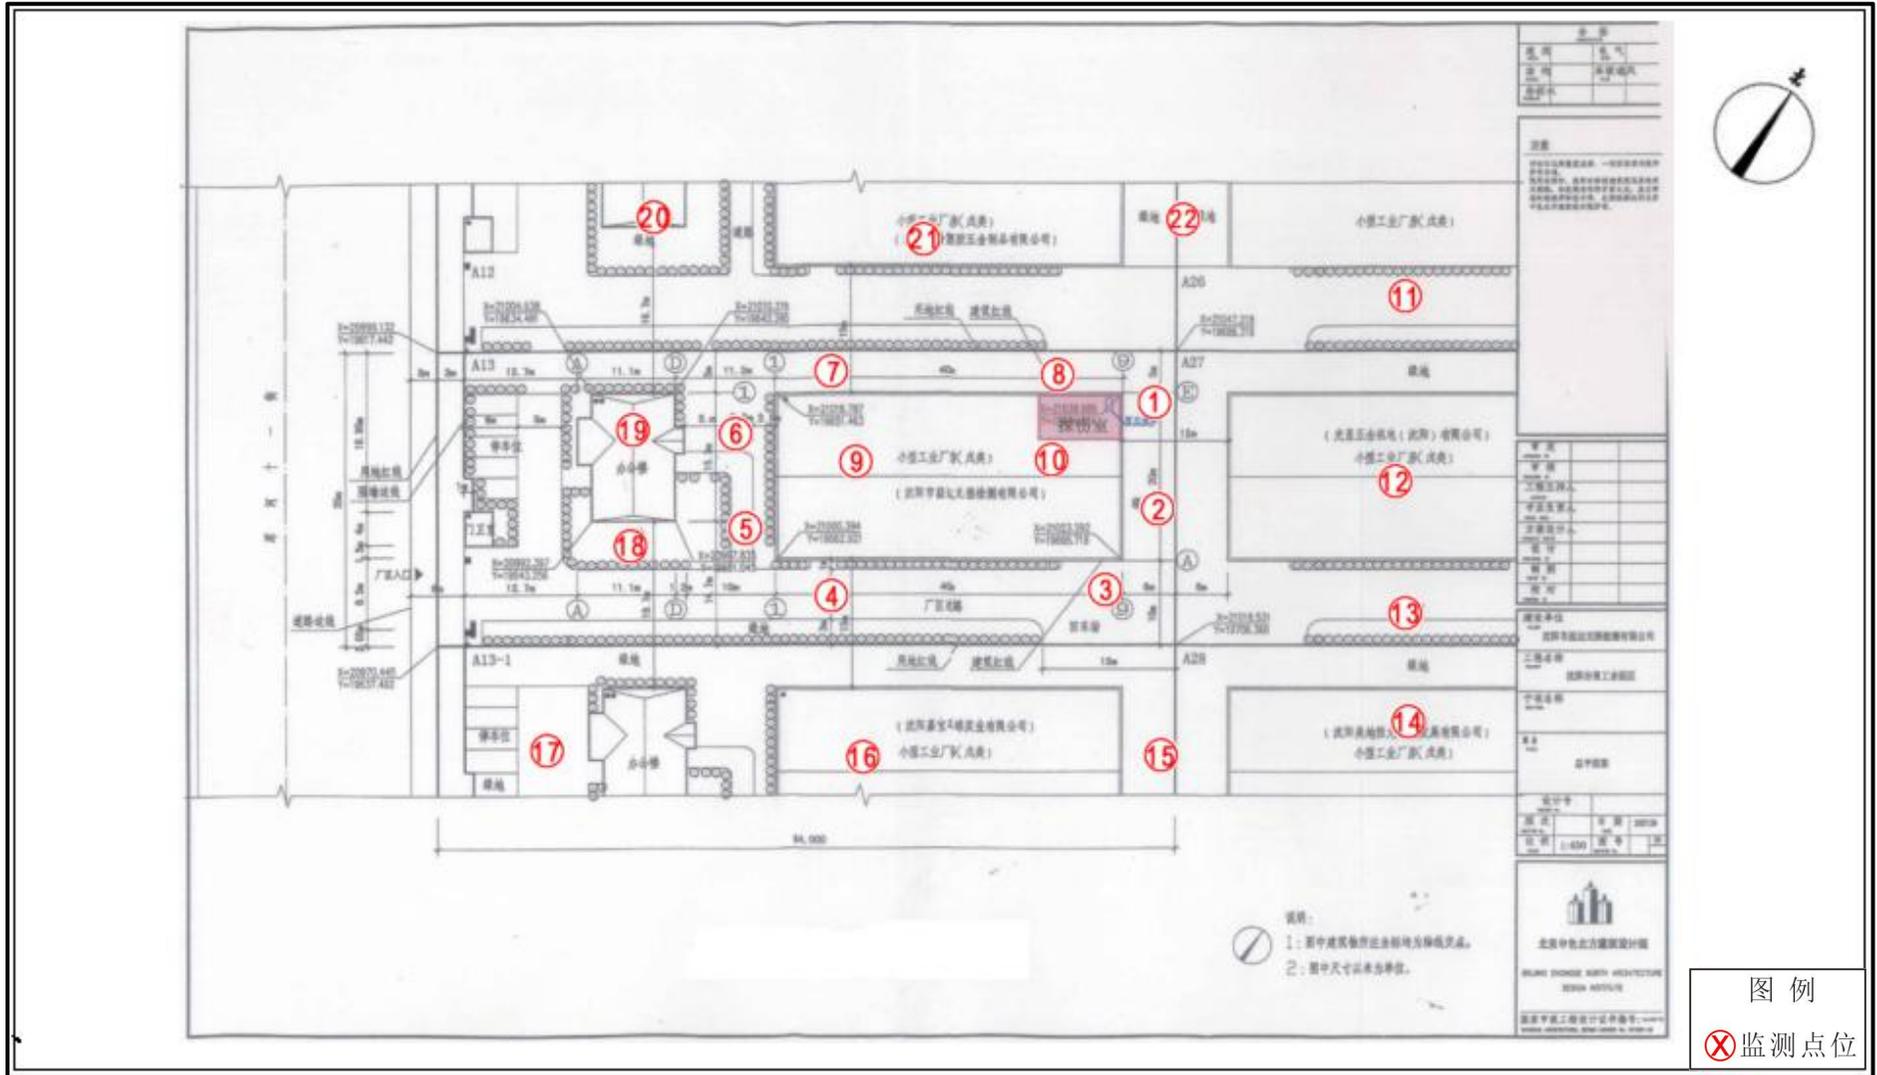
附图四 探伤室周围环境监测布点图

探伤室周围环境监测布点原则，以探伤室和车间为中心，采用网格化布点，每个检测点均读取 5 个测量值为一组，取其平均值并经校准因子修正得出最终测量值。

探伤室周围环境监测布点图，见附图四。

根据监测结果可知，X射线探伤机在验收工况下，探伤室周围环境 X-γ辐射空气吸收剂量率开关机监测结果基本一致，且均在沈阳地区本底水平范围内，探伤室辐射防护效果良好，无射线泄露，未对周围环境造成影响。
